COMUNE DI MONTALTO UFFUGO

PEBA

PIANO PER L'ELIMINAZIONE DELLE BARRIERE ARCHITETTONICHE

ALLEGATO 1.1 – SCHEDE DI RILIEVO – EDIFICI

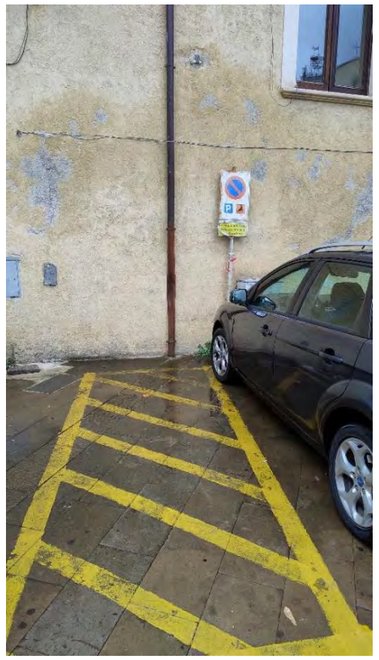
PARCHEGGIO RISERVATO A norma

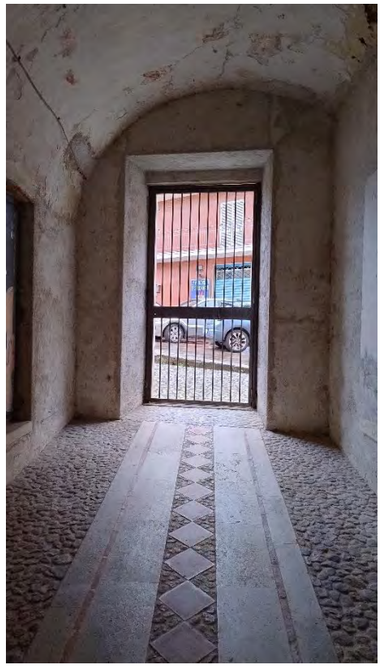
INGRESSO_Rampa senza maniglione

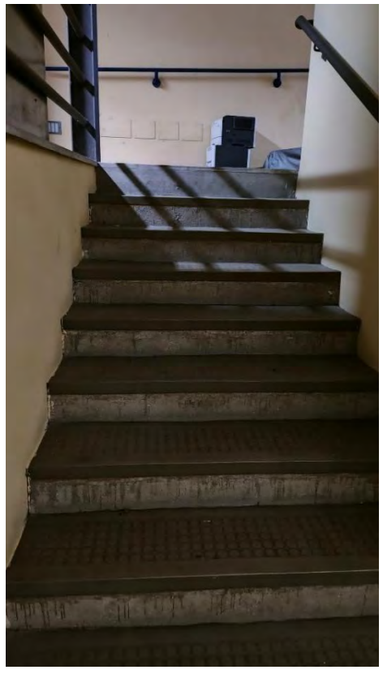
COLLEGAMENTI VERTICALI_Finitura antisdrucciolo

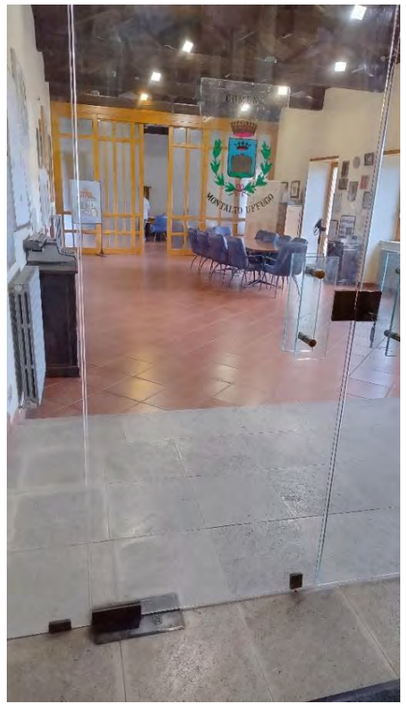
PERCORSO INTERNO_Presenza di gradini

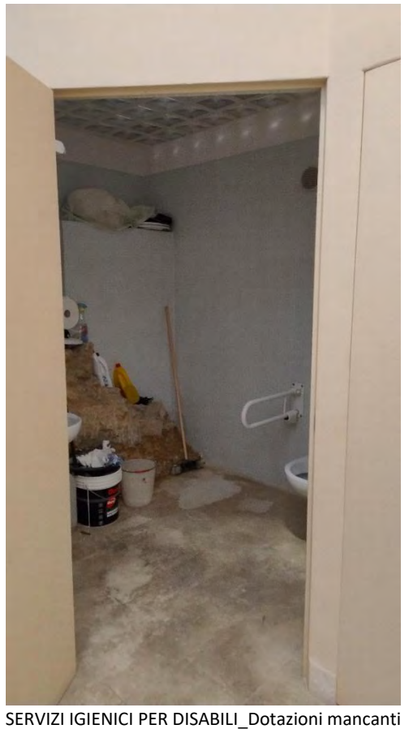
SERVIZI IGIENICI PER DISABILI_Dotazioni mancanti

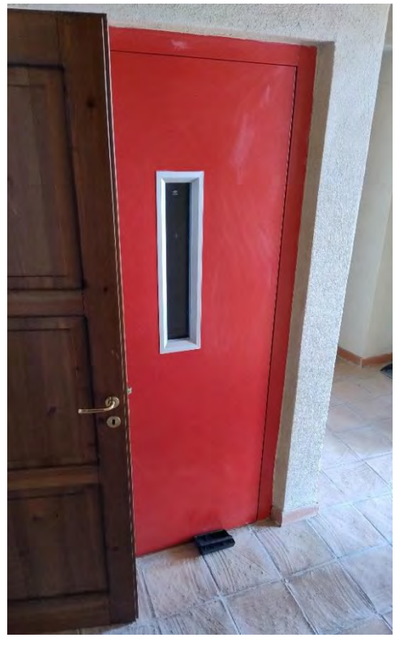
COLLEGAMENTI VERTICALI_Non a norma

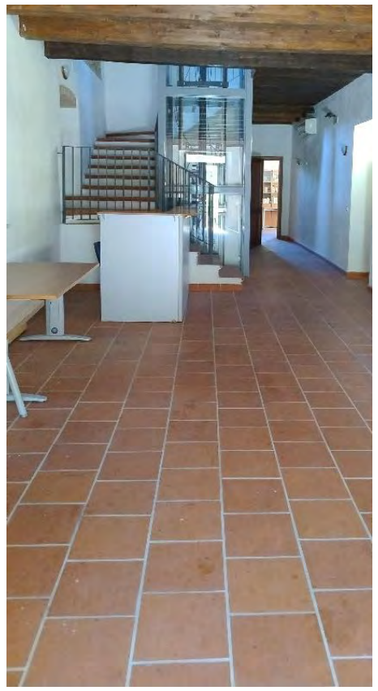
COLLEGAMENTI VERTICALI_Gradini sdruccevoli – corrimano d

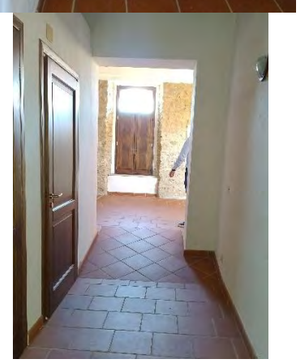
PERCORSO INTERNO_Pavimentazione antisdrucciolevole – assenza di corrimano rampa

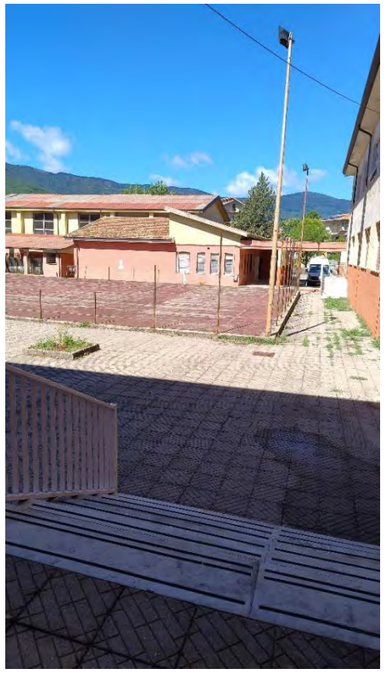
USCITA DI SICUREZZA_Presenza gradini

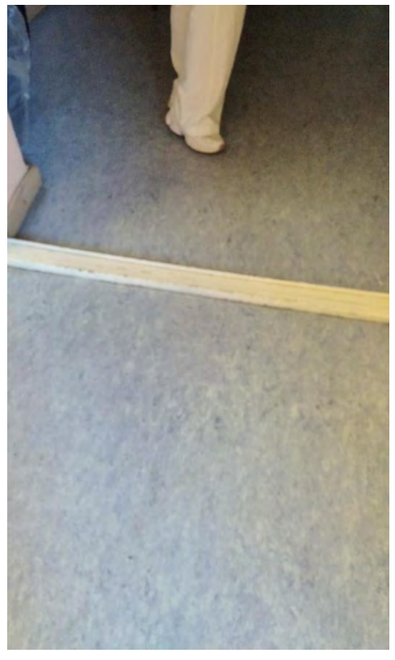
PERCORSO INTERNO_Presenza TRAVERSA PORTA

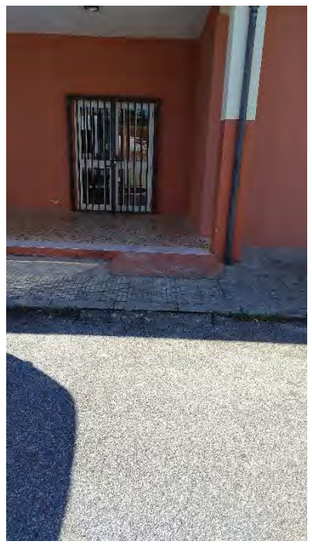
INGRESSO_Rampe da ripristinare

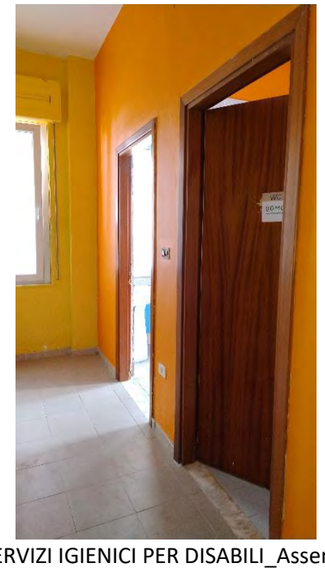
SERVIZI IGIENICI PER DISABILI_Assente

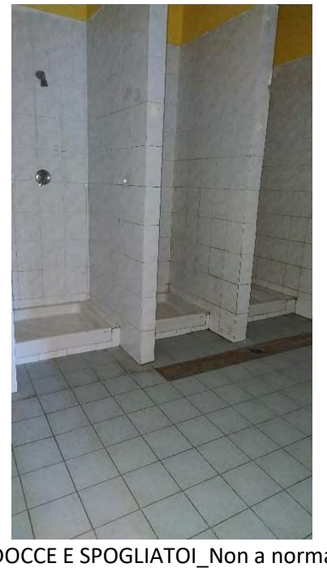
DOCCE E SPOGLIATOI_Non a norma

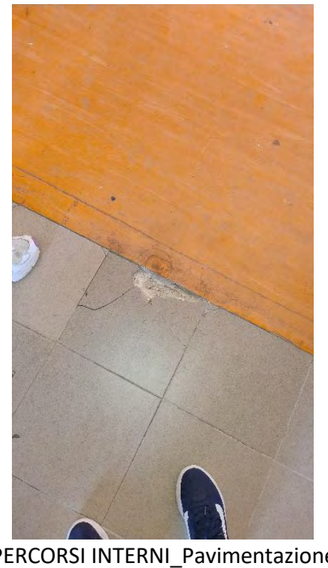
PERCORSI INTERNI_Pavimentazione disconnessa

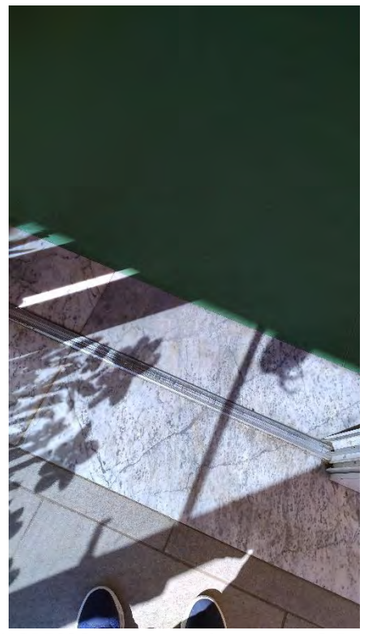
INGRESSO_Presenza di traversa <2,5cm

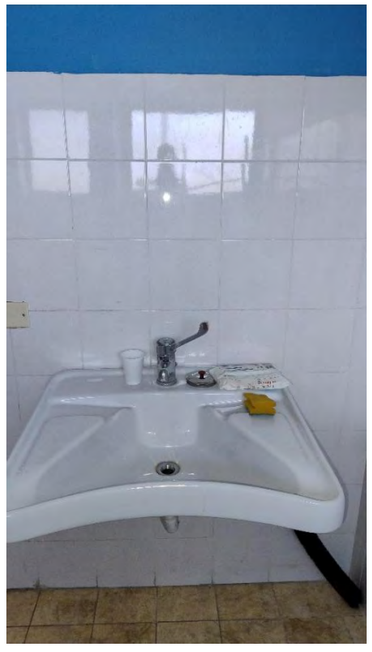
SERVIZI IGIENICI PER DISABILI _Dotazioni mancanti

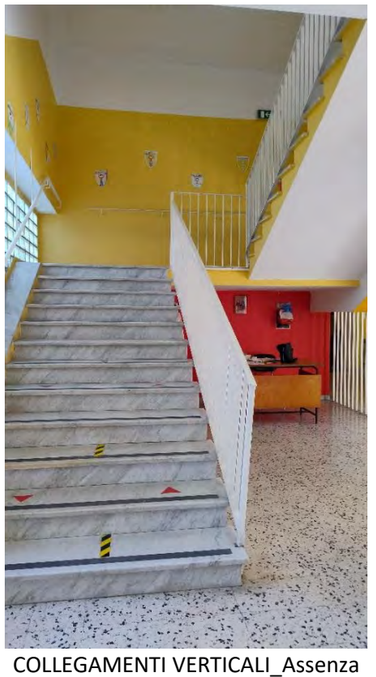
COLLEGAMENTI VERTICALI_Assenza montascale e doppio corrimano

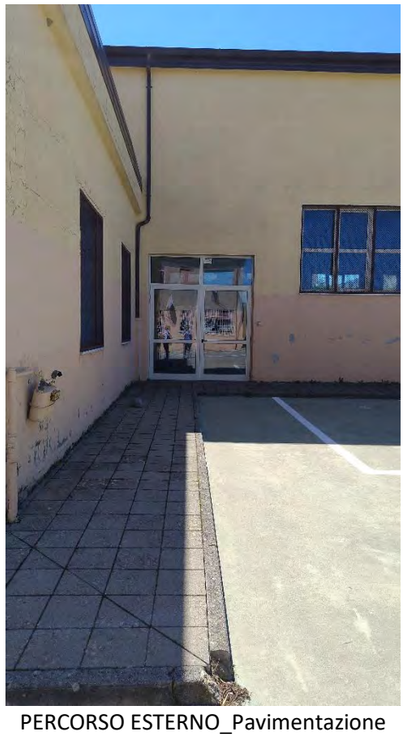
PERCORSO ESTERNO_Pavimentazione antisdrucciolo

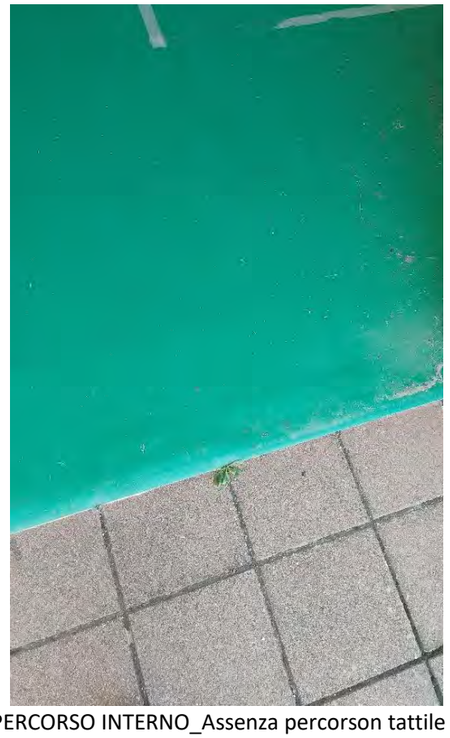
PERCORSO INTERNO_Assenza percorson tattile a pavimento

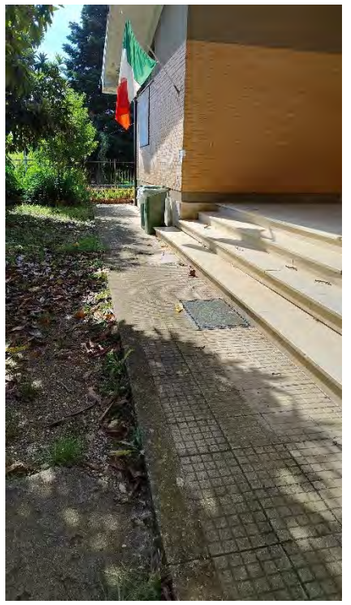
PERCORSO ESTERNO_Presenza di gradini

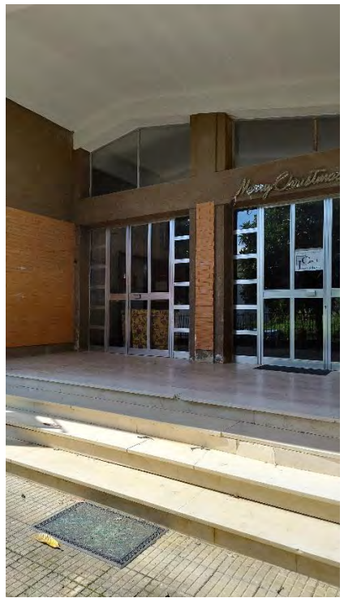
INGRESSO_Pavimentazione sdrucciolevole PRIVA DELLE STRISCE ANTISCIVOLO

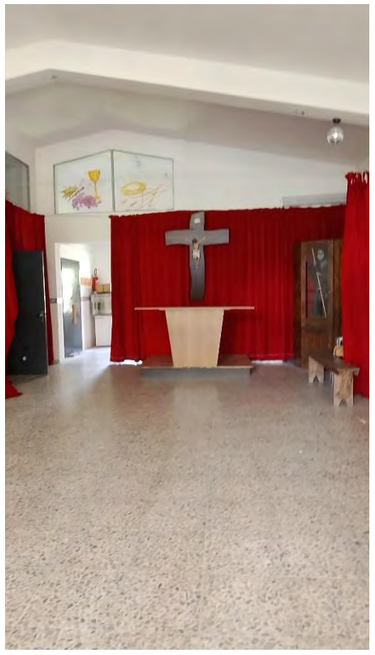
PERCORSO INTERNO_Assenza parcorso tattile a pavimento

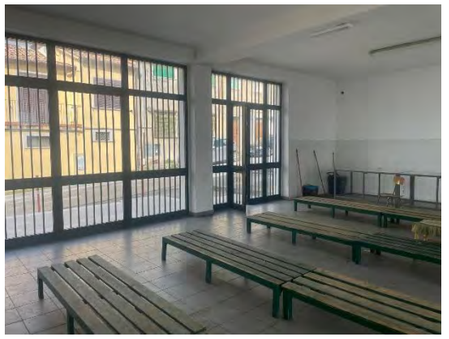
PERCORSO INTERNO_Assenza di segnalazioni e di percorso tattile a pavimento

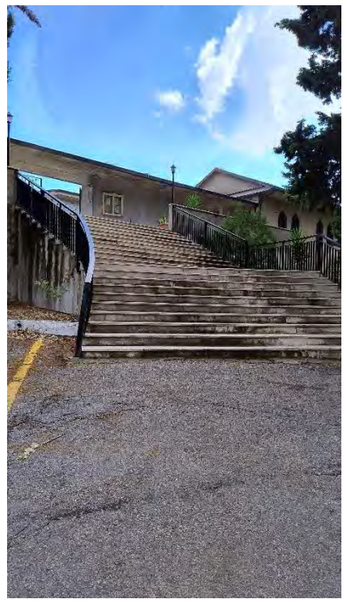
INGRESSO PRINCIPALE_Presenza di gradinata

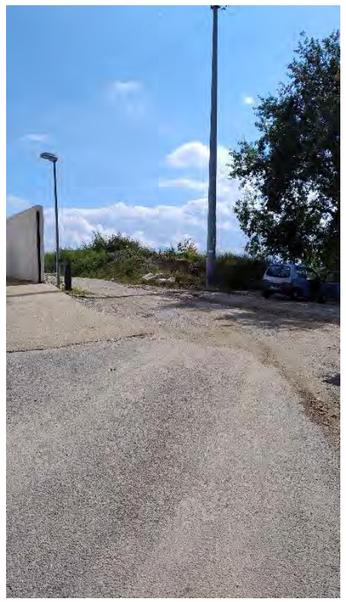
PARCHEGGIO RISERVATO_Assente

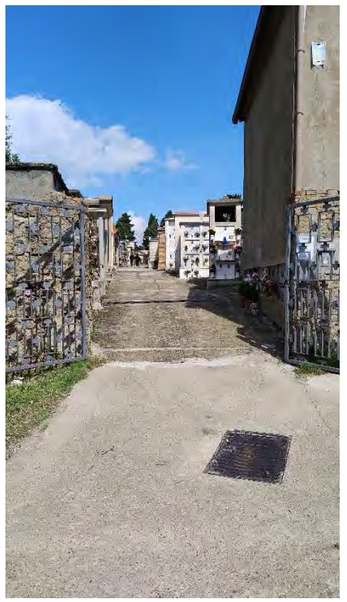
INGRESSO_Presenza di disconnissioni

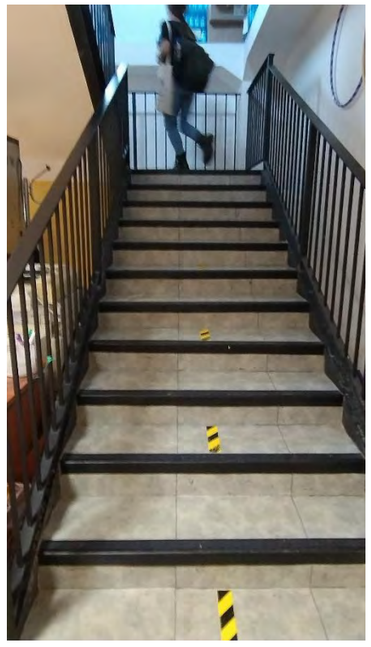
COLLEGAMENTI VERTICALI_Ascensore assente – Assenza di doppio corrimano

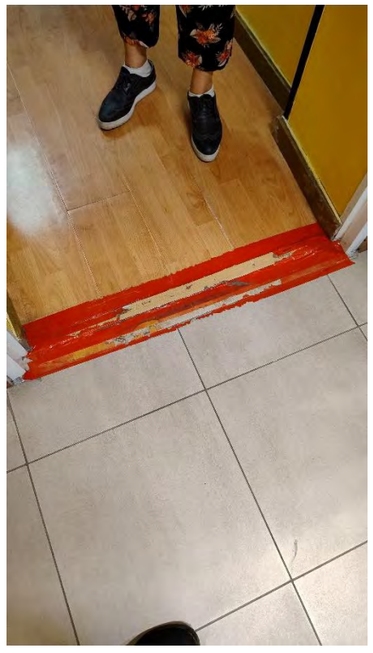
_PERCORSO INTERNO_Assenza di segnalazioni e di percorsi tattili a pavimento

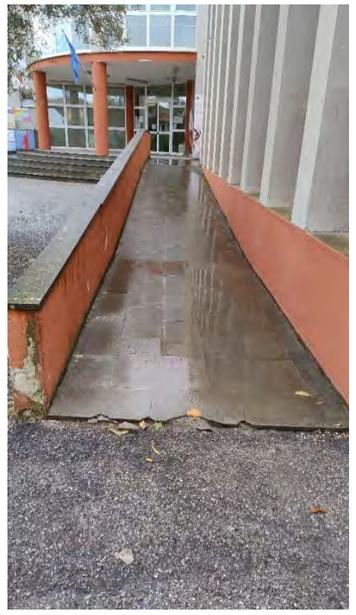
RAMPA DI ACCESSO_presenza dislivello

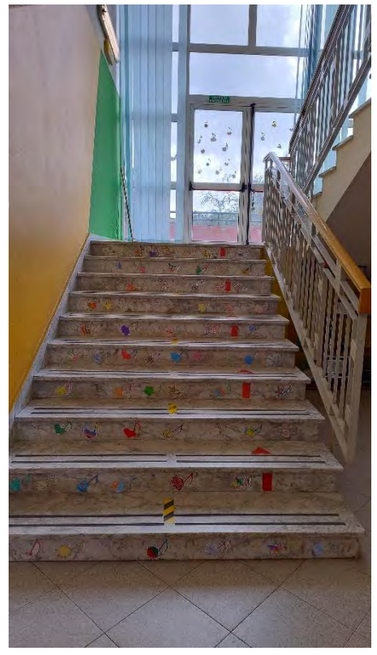
COLLEGAMENTI VERTICALI_Assenza segnalazione tattile e doppio corrimano

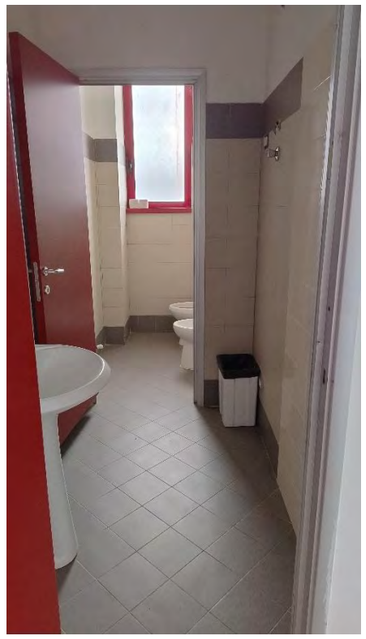
SERVIZI IGIENICI PER DISABILI_Assente

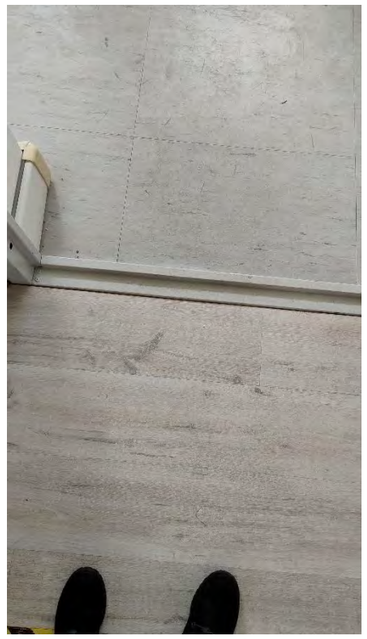
PERCORSO INTERNO_Presenza di traverse a terra nel percorso

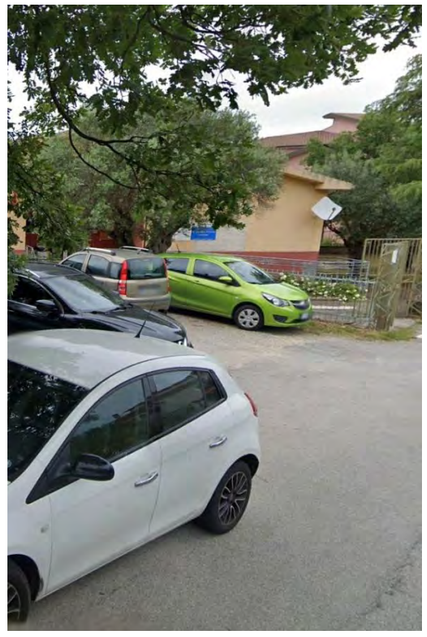
PARCHEGGIO RISERVATO_Non presente

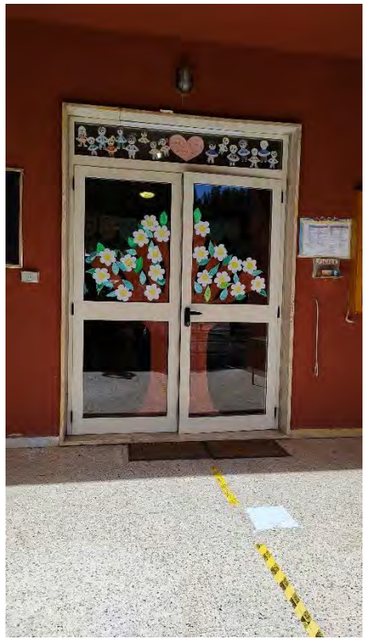
PERCORSO ESTERNO_Ostacoli da rimuovere

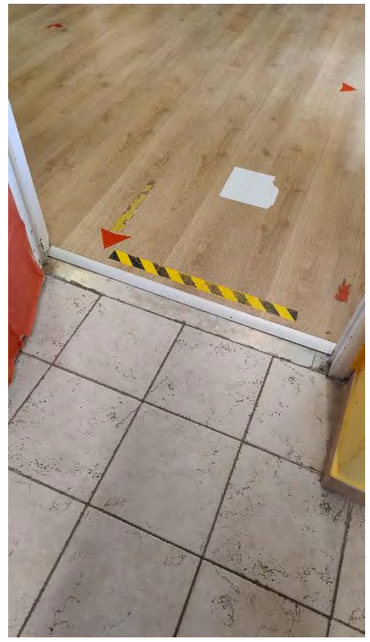
PERCORSO INTERNO- Assenza di percorsi tattili a pavimento

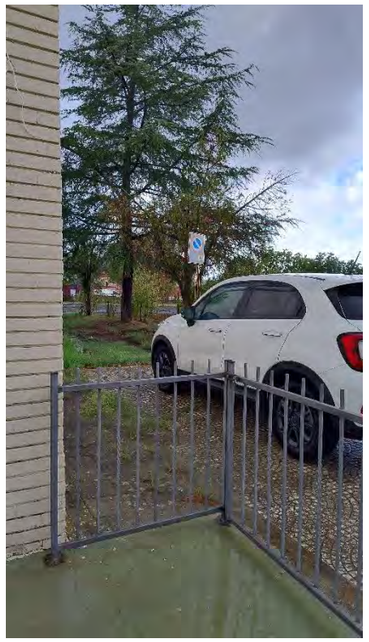
PARCHEGGIO RISERVATO_Segnaletica orizzontale da ripristinare

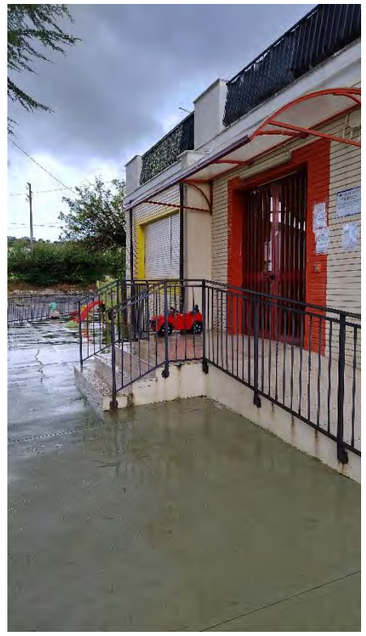
PERCORSO ESTERNO-Presenza di gradini

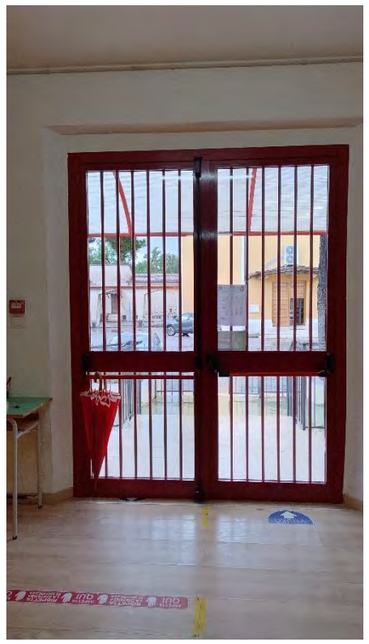
PERCORSO ESTERNO_Assenza di percorsi tattili a pavimento

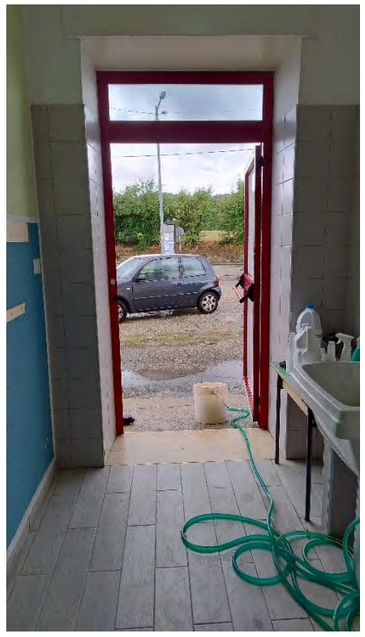
USCITA DI EMERGENZA_Presenza gradino

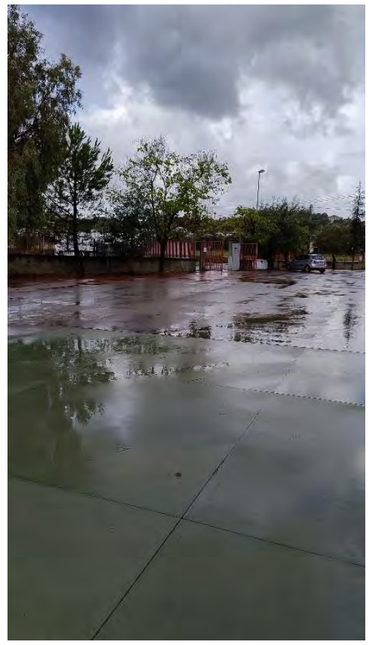
PARCHEGGIO RISERVATO_Segnaletica orizzontale da ripristinare

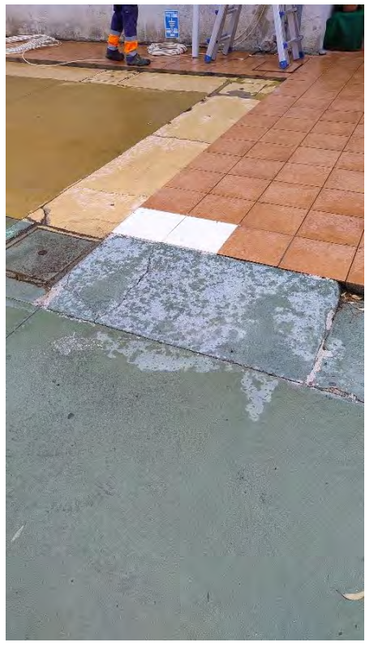
PERCORSO ESTERNO_Presenza di sconnessioni

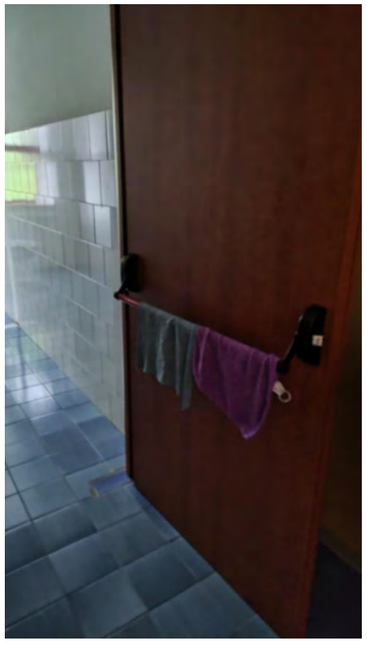
SERVIZI IGIENICI PER DISABILI_Dotazioni mancanti

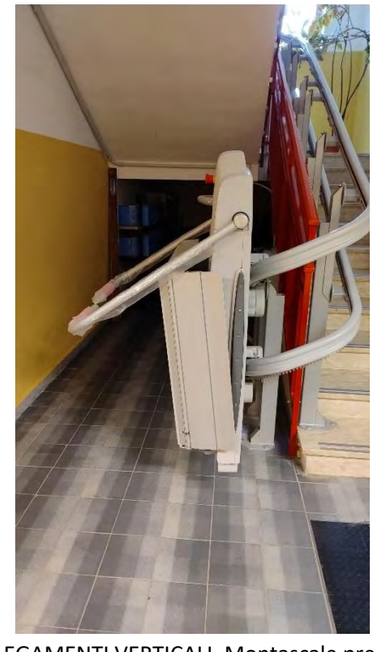
COLLEGAMENTI VERTICALI_Montascale presente ma necessita di un intervento di manuntenzione

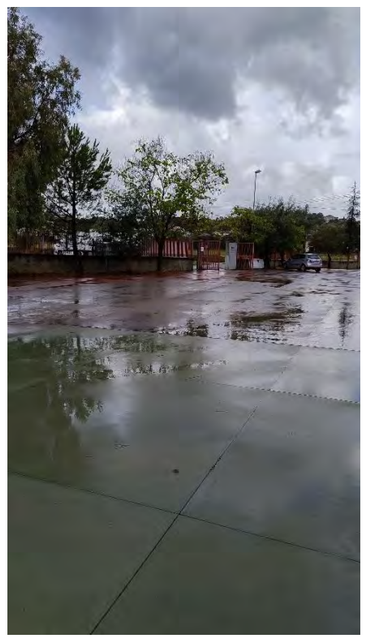
ACCESSO- Presenza di sconnessioni

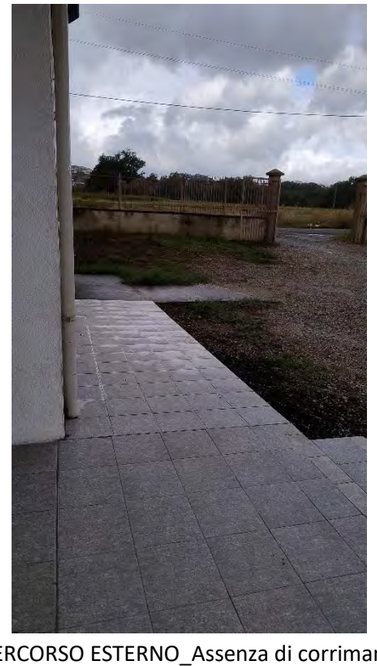
PERCORSO ESTERNO_Assenza di corrimano rampa

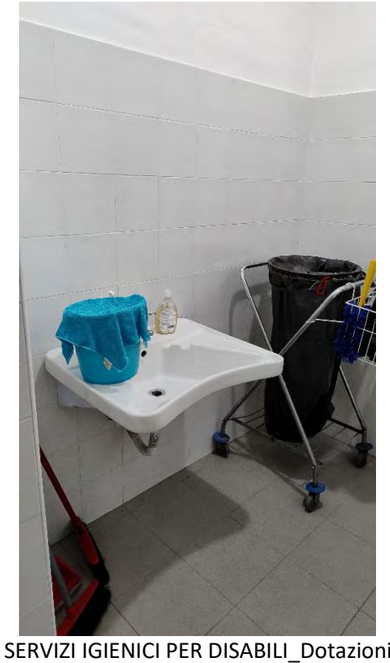
SERVIZI IGIENICI PER DISABILI_Dotazioni mancanti

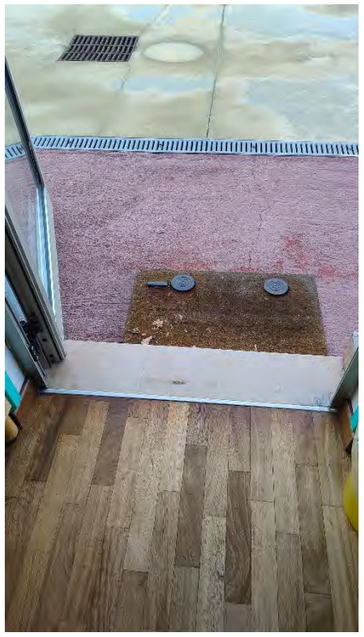
INGRESSO_Presenza di dislivello

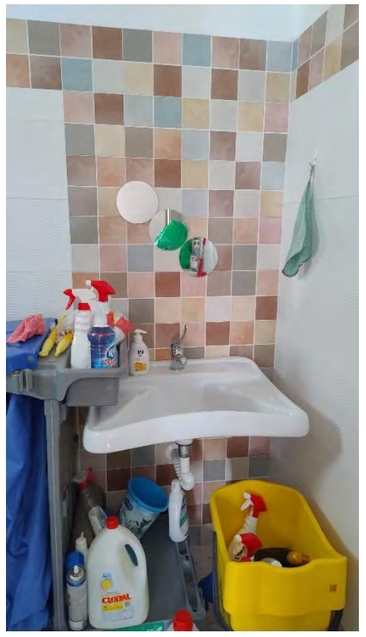
SERVIZI IGIENICI PER DISABILI_ Dotazioni mancanti

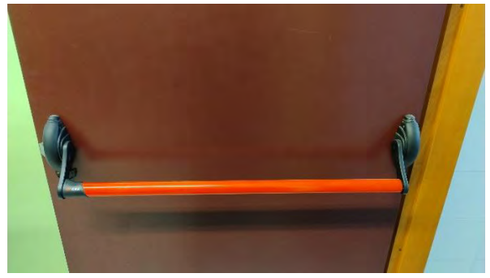
USCITA DI EMERGENZA_Presenza di gradini
